LA CHIESA DI CAMPOLONGO

L' ANTICA SACRESTIA, ORA CAPPELLA DELL' EUCARESTIA

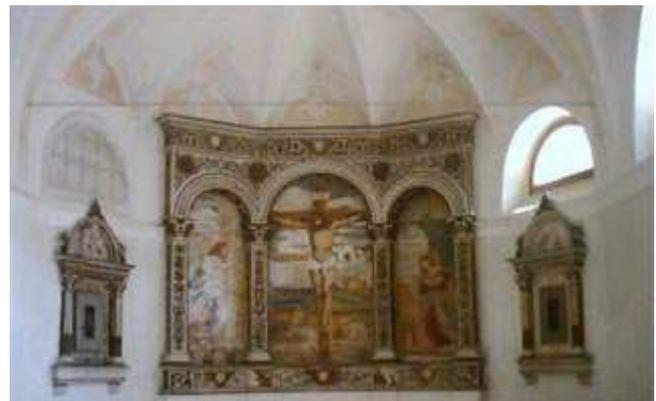
Sulla parete di fondo campeggia il trittico con cornice in pietra racchiudente, entro tré arcate a tutto sesto, il Crocefisso, al centro, e, ai lati, l'Annunciazione, affreschi che sono stati attribuiti a Ludovico Fiumicelli e datati alla prima metà del XVI secolo. La cornice, di pregevole fattura, è in pietra scolpita ed ha decorazioni policrome e in oro.

Dimensioni trittico:

Angelo e Annunciata cm. 175 x 68, Crocefisso cm. 195 x 107

la cornice è in pietra scolpita, policroma e dorata; dimensioni di ingombro 270 x 323 x 16

Per quanto concerne il trittico

l'intervento è iniziato con il restauro della cornice in pietra: dopo aver eseguito la pulitura, con impacchi di AB 57 e bisturi, consolidato le parti degradate, integrato le dorature mancanti con colori ad acquerello, il manufatto è stato protetto con cera microcristallina.

Gli affreschi presentavano una pellicola pittorica molto degradata a causa della cristallizzazione

dei sali presenti nell'intonaco, come confermato dalle analisi effettuate; a parte questo, l'opera era discretamente conservata e priva di stacchi o fratture. Sono state fissate le zone più fragili con resina acrilica ed è stata eseguita una pulitura a secco con gomme e, dove necessario, con una miscela di acqua, alcool e acetone, evitando l'applicazione di impacchi desalinizzanti poiché l'operazione sarebbe stata troppo rischiosa per la pellicola pittorica resa polvirulenta dai sali e per la presenza di parti rifinite a secco, L'opera, infine, è stata protetta con Paraloid B 72 in bassa diluizione.

Va detto che, al fine di bloccare l'umidità di risalita (e quindi il ritorno dei sali), si è provveduto alla formazione di una barriera chimica che ha interessato l'intero perimetro del presbiterio.

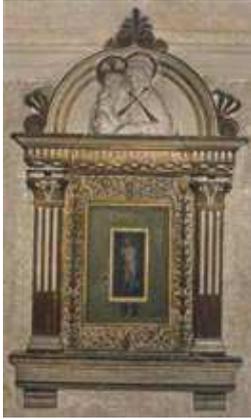
A lato destro del trittico
Dimensioni cm. 177 x 97

Ai lati del trittico vi sono due edicole in rilievo concluse da lunetta, quella di sinistra ospitante la Madonna con Bambino in pietra, quella di destra un piccolo affresco raffigurante San Giuseppe col Bambino.

Le due edicole laterali, costruite una in pietra (quella di sinistra) e l'altra in intonaco, presentavano un deposito di polvere grassa, con pesanti ridipinture e ripassature sia della pietra che delle dorature; l'edicola di destra presentava inoltre sbrecciature e mancanze in più punti. Dopo l'esecuzione di una pulizia accurata, il risarcimento delle parti mancanti e l'integrazione, con colori ad acquerello, delle dorature e delle decorazioni, il tutto è stato protetto con Paraloid B 72. Il restauro, terminato il 18 marzo 1995, è stato eseguito dalla ditta "Dottor S.r.l. Settore Restauro" di San Vendemiano.

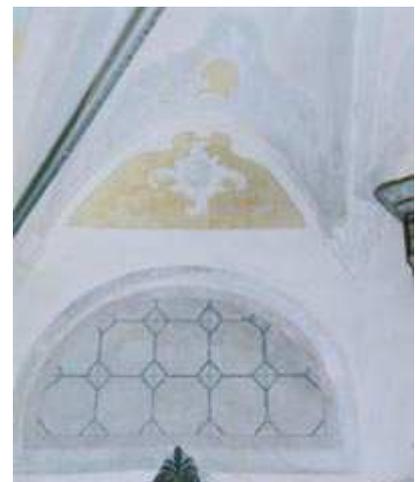
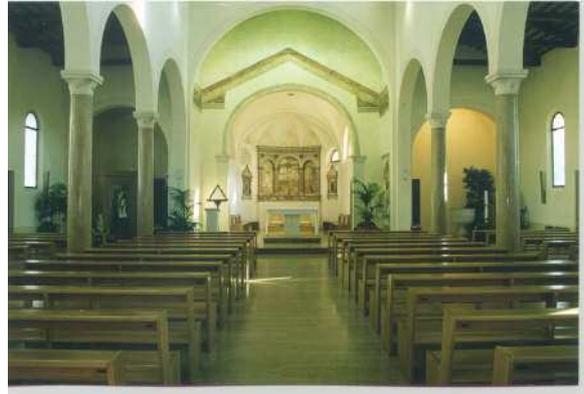
Anche le pareti si presentavano coperte da più strati pittorici stesi su una spessa rasatura, a gesso. Sotto uno

strato di intonaco di spessore variabile era ancora conservato l'intonaco originario, anche se lacunoso in più punti a causa di molteplici fattori. Dopo aver demolito l'intonaco superficiale e rimosso lo strato di calce, l'intonaco originario è stato pulito e consolidato. Le grandi lacune sono state riempite di cocciopesto, quindi sia le lacune che le picchettature sono state stuccate con impasto composto da grassello di calce e sabbia di fiume di varie provenienze in proporzioni tali da ottenere un intonaco simile sia nel colore che nella granulometria a quello originario. Anche per le pareti sono state eseguite le operazioni finali di velatura e lucidatura con acqua di calce così da uniformare e consolidare la superficie dell'intonaco. Il cornicione di separazione tra le pareti ed il soffitto, che sotto lo strato di colore grigiastro presentava numerose fratture e lacune, è stato disialbato, integrato nelle parti mancanti previa armatura con barre in vetroresina, stuccato e lucidato.

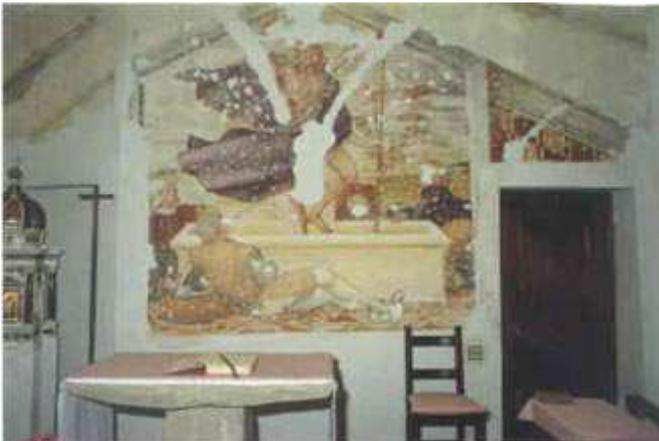
Nel 1986, nel corso dei lavori per ripristinare la sacrestia, allora usata come ripostiglio, ad uso cappella feriale, sono venuti alla luce, sulla parete corrispondente al presbiterio due tracce di un portico e una porta di accesso al presbiterio. Sono visibili tracce di affresco sugli stipiti e soglia in pietra. Sulla medesima parete è stato rinvenuto, sotto gli stucchi, un affresco di circa 5 mq. raffigurante la Resurrezione. Si trovava probabilmente sopra una tomba del cimitero che era attiguo alla chiesa.

L'affresco è stato attribuito a Francesco Beccaruzzi ed è stato datato alla prima metà del 1500. L'opera ha avuto un primo

intervento conservativo da parte del Prof. Memi Botter su commissione della Soprintendenza ai Beni A. e A. del Veneto. L'affresco manca ancora della definizione delle campiture e della integrazione pittorica.

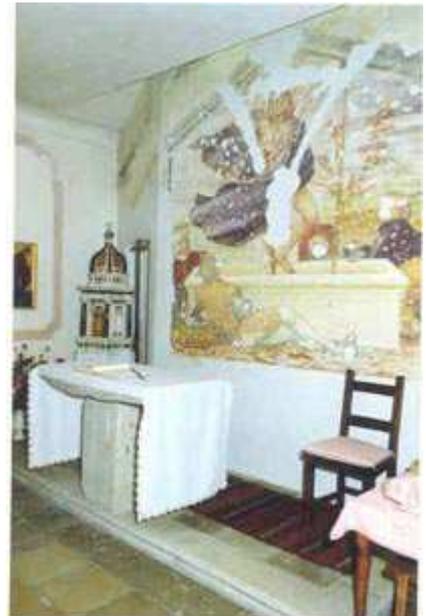
Predella, altare, tabernacolo, affresco

A cura della Soprintendenza sono stati ripuliti e integrati **gli stucchi, un lavello in pietra datato MDCCIIIL e una edicola in pietra.**

La parrocchia ha provveduto ad asportare la pavimentazione per rifare il sottofondo e ha ricollocato le pietre secondo il disegno originario. Ha costruito la predella e l'altare in pietra e

ha collocato accanto all'altare **il tabernacolo, opera pregevole in marmo**, trasferita qui da una cappella terminale della chiesa dopo un accurato restauro.
